Rapport N°: 7053068/1/1/17-080 LF  
Rapport établi le 13/07/2017

## RAPPORT de repérage des matériaux et produits contenant de l'amiante avant réalisation de travaux

| Lieu d'intervention : <b>ANCIEN HOTEL</b><br><br>Adresse : <b>Domaine de la Prade</b><br><b>63118</b><br><b>CEBAZAT</b> | Propriétaire<br><br>VILLE DE CEBAZAT<br>8 Bis cours des Perches<br>63118 CEBAZAT |
| Date du constat : 29/06/2017 | Donneur d'ordre<br><br>VILLE DE CEBAZAT<br>8 Bis cours des Perches<br>63118 CEBAZAT |

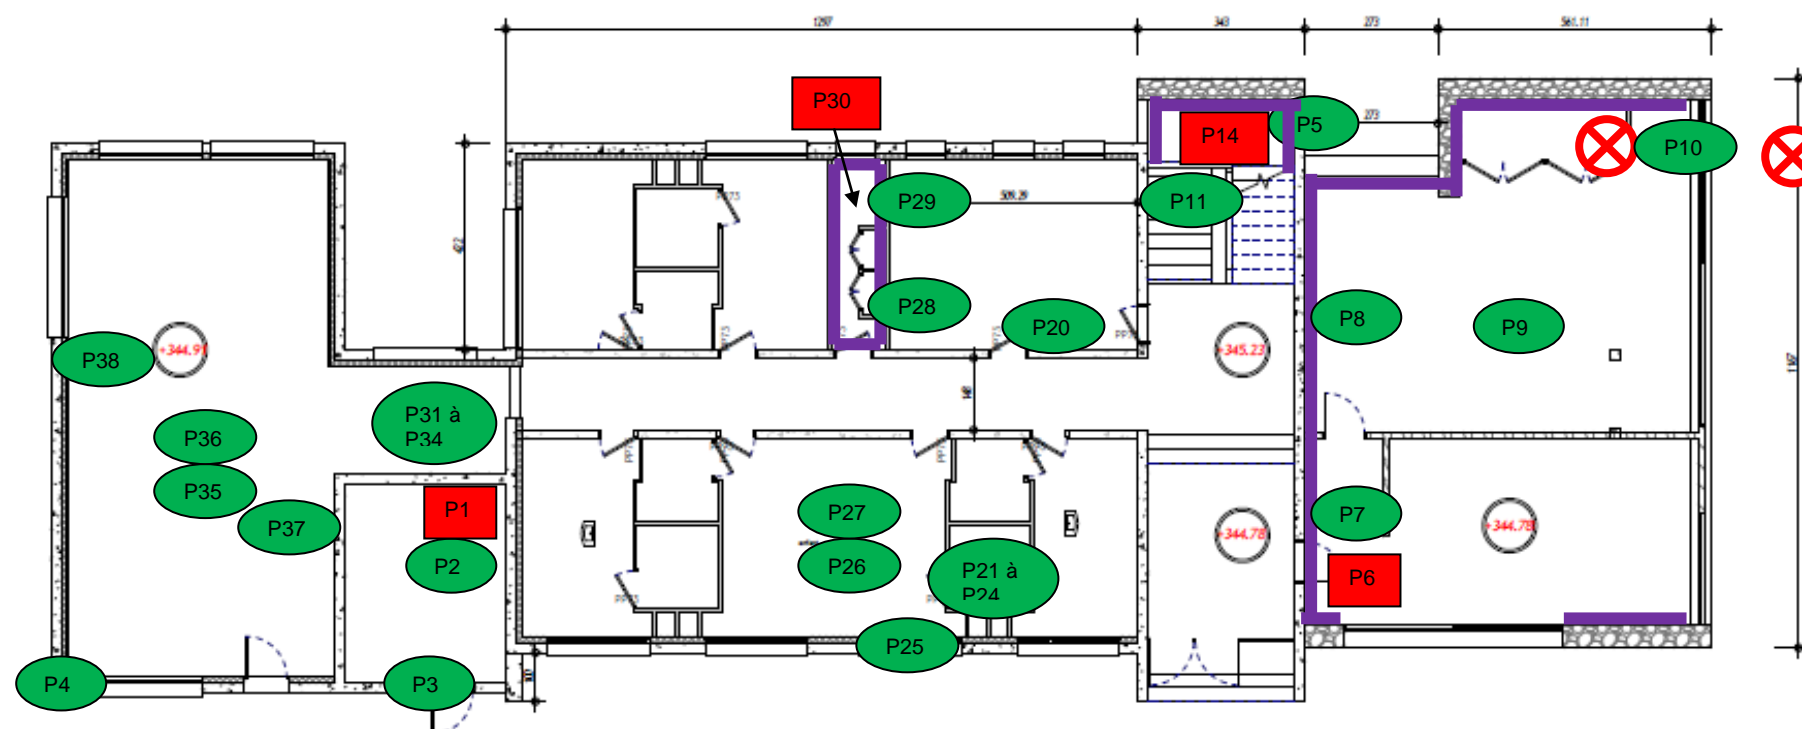
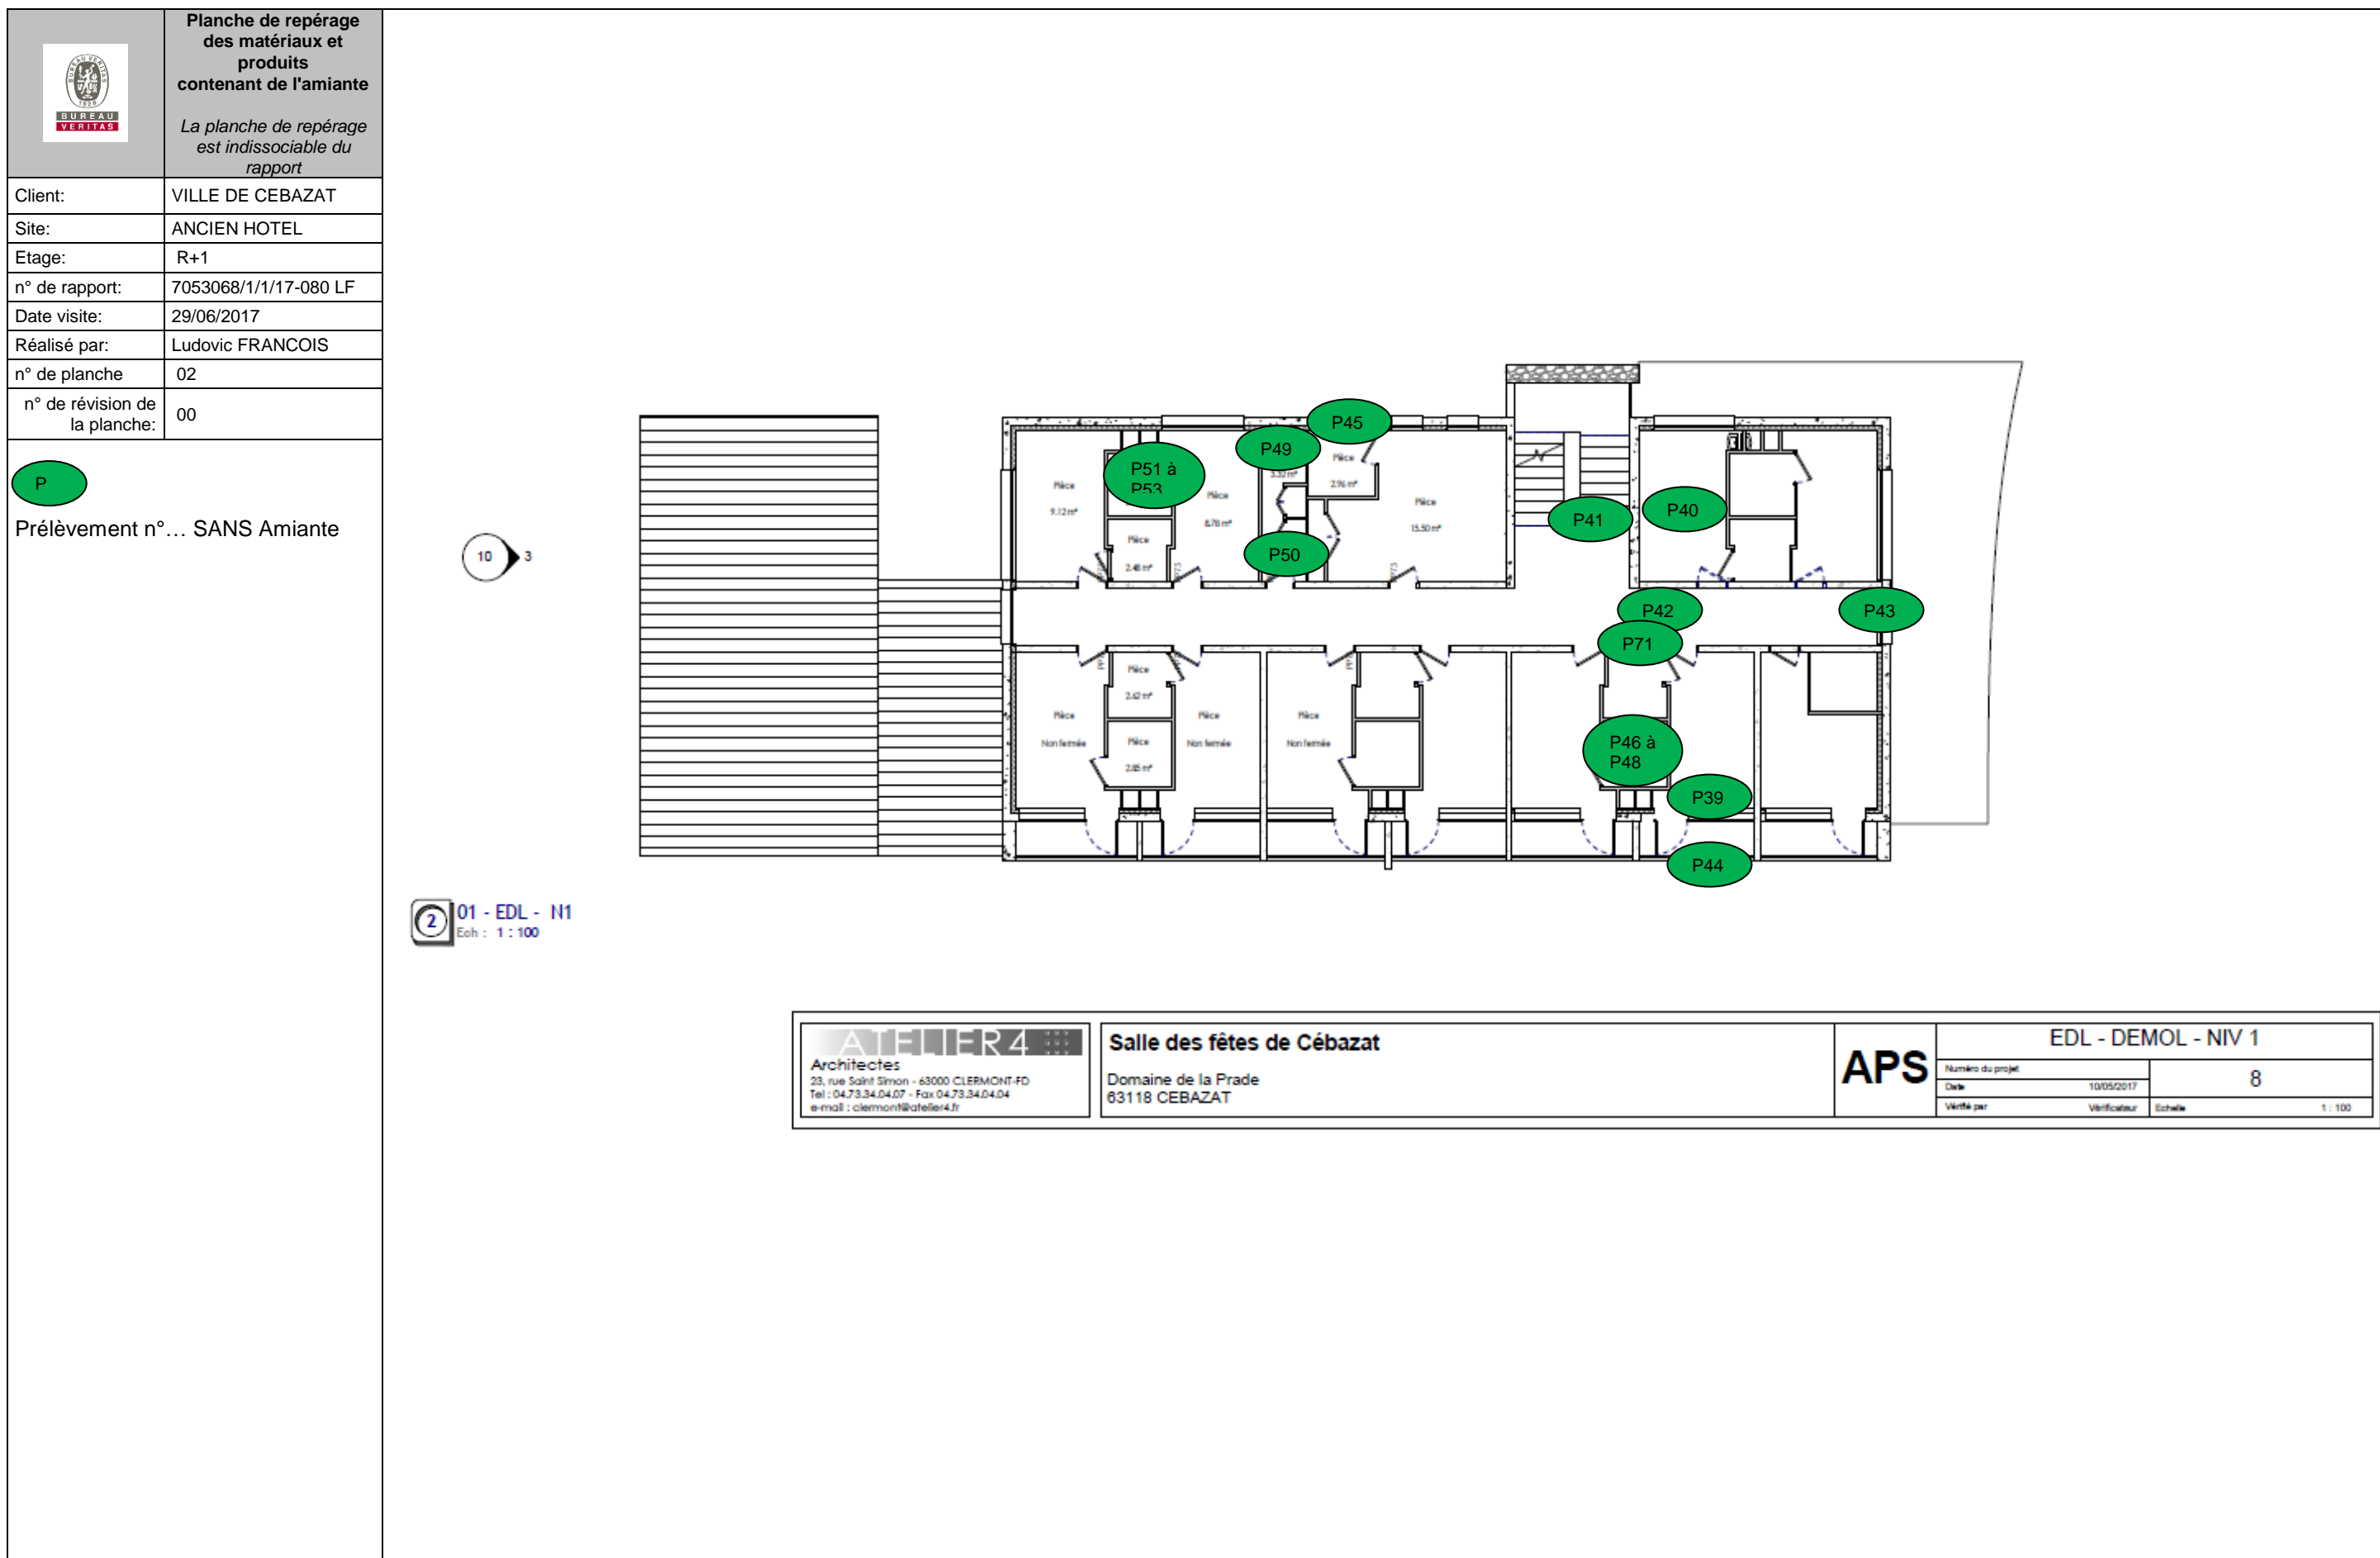
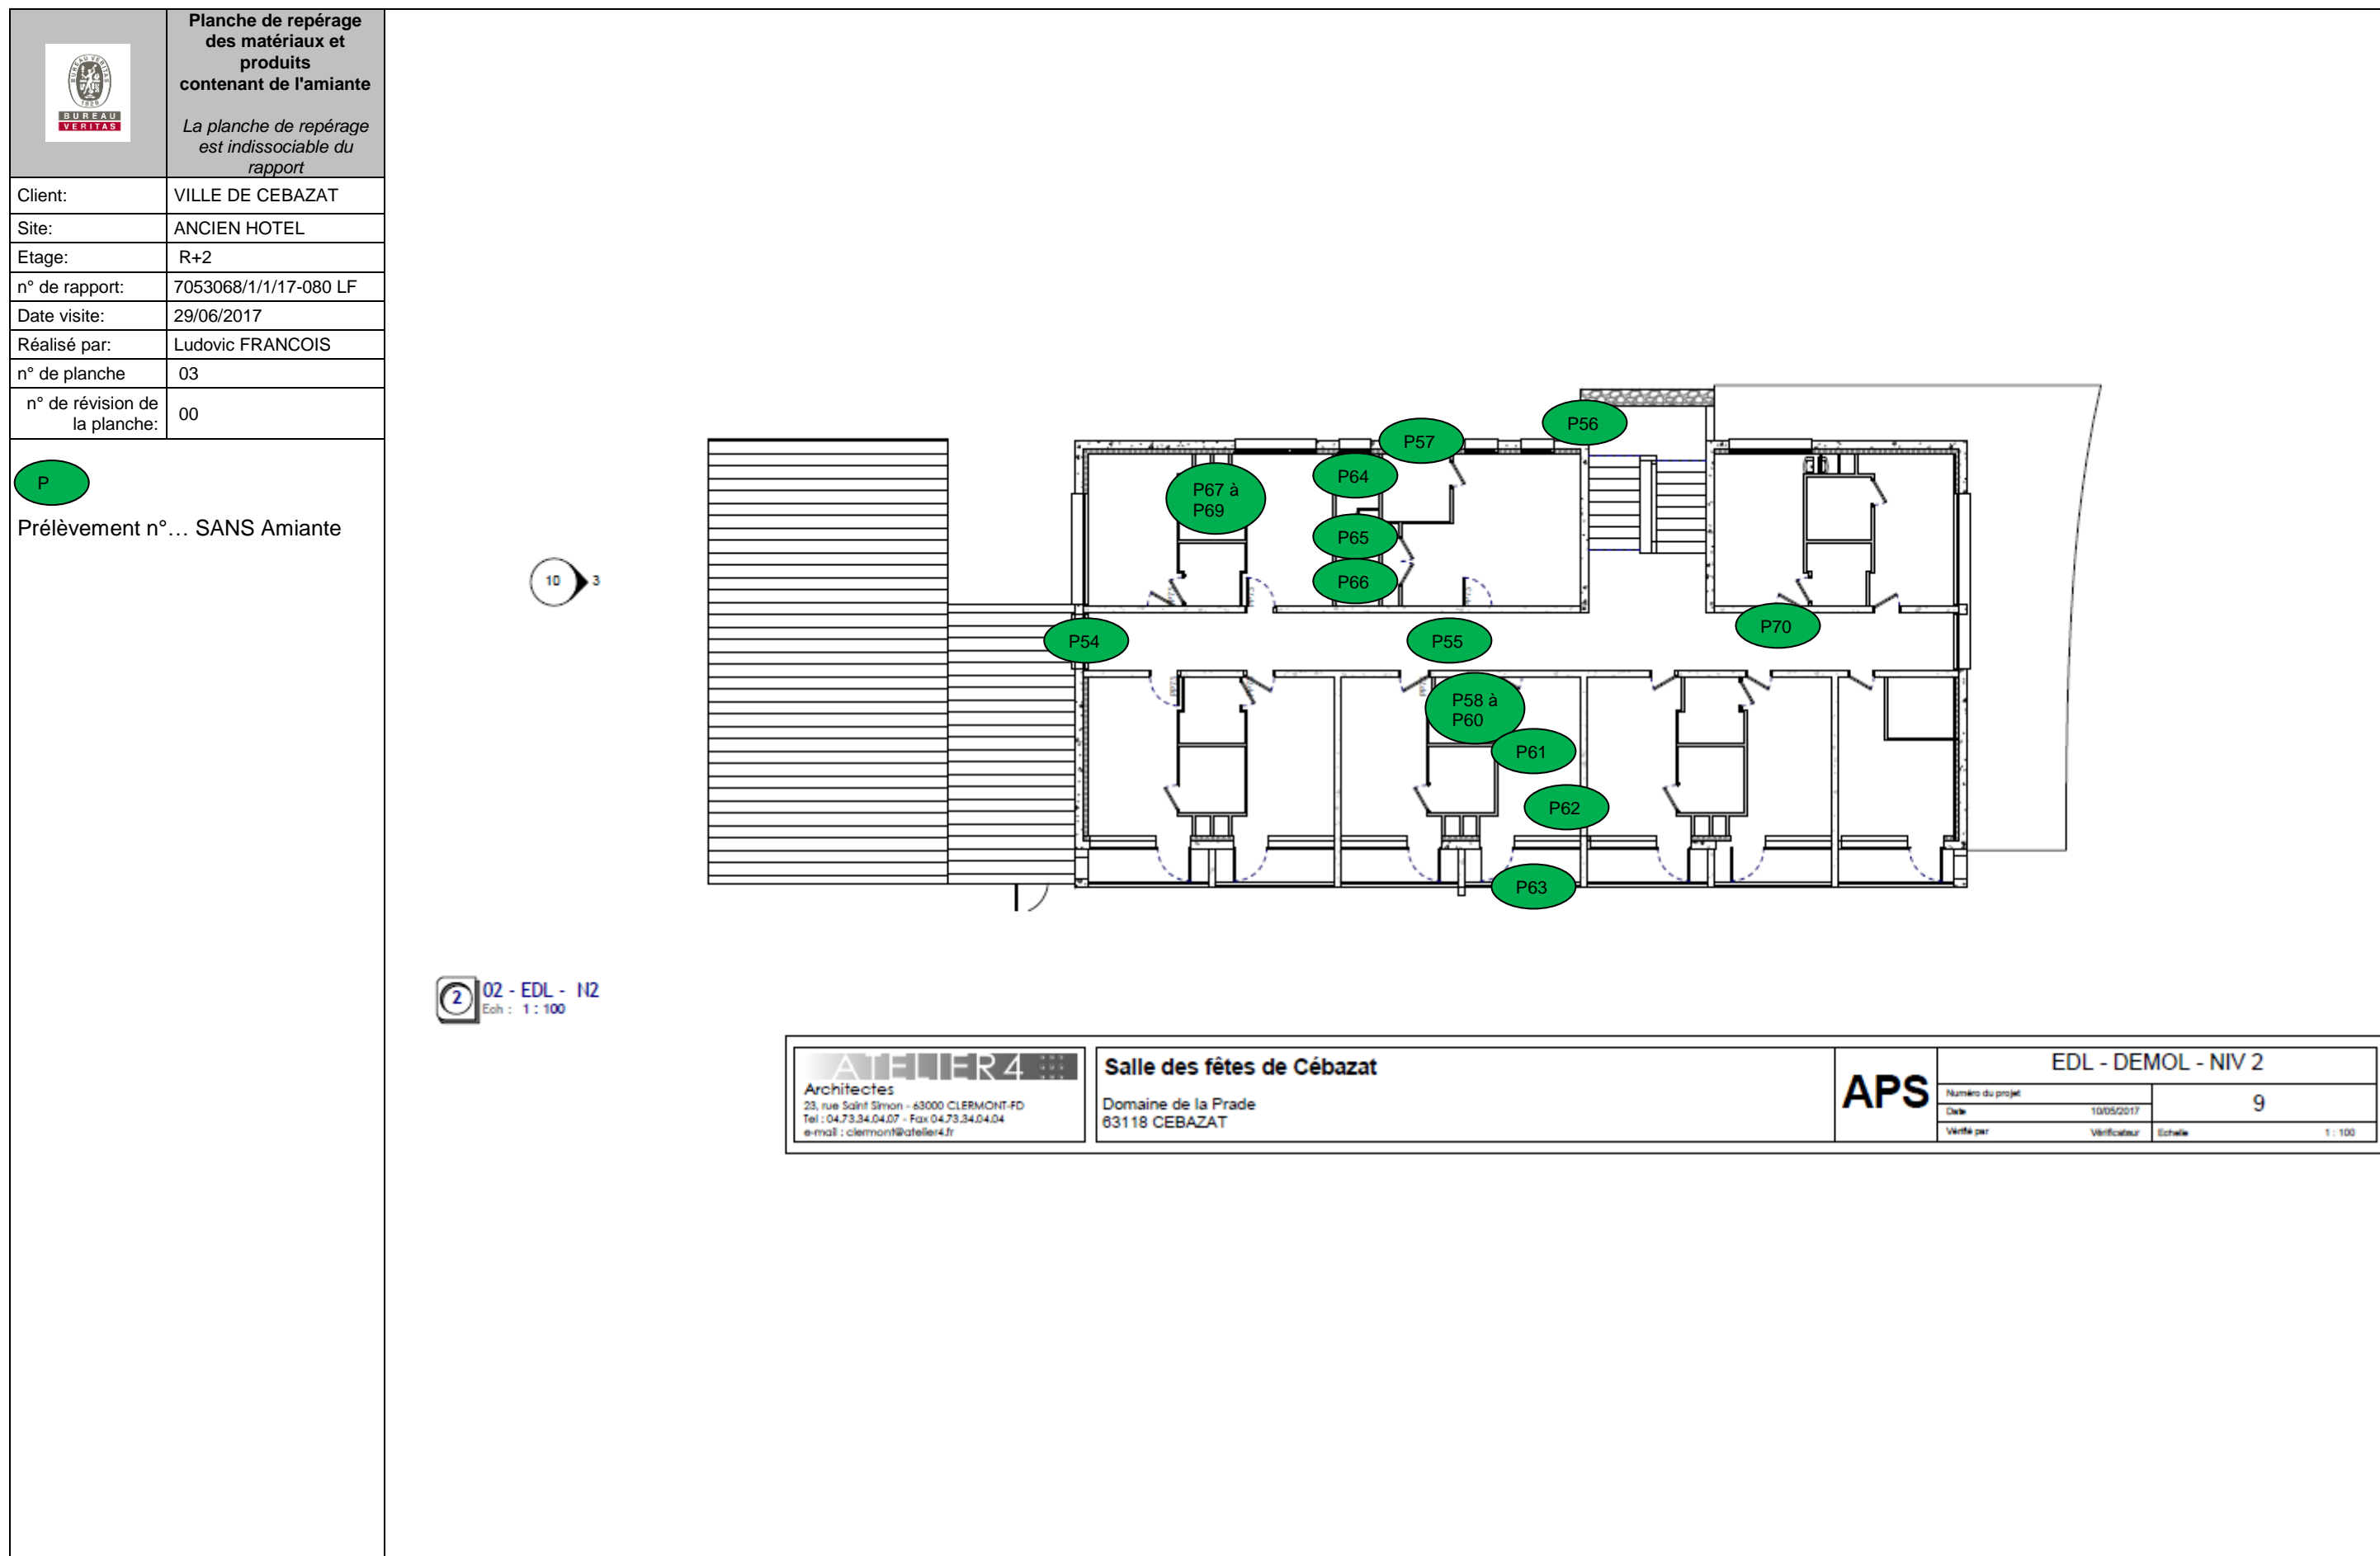
| | <b>Planche de repérage des matériaux et produits contenant de l'amiante</b><br><i>La planche de repérage est indissociable du rapport</i> |

Colle de plinthe AVEC Amiante

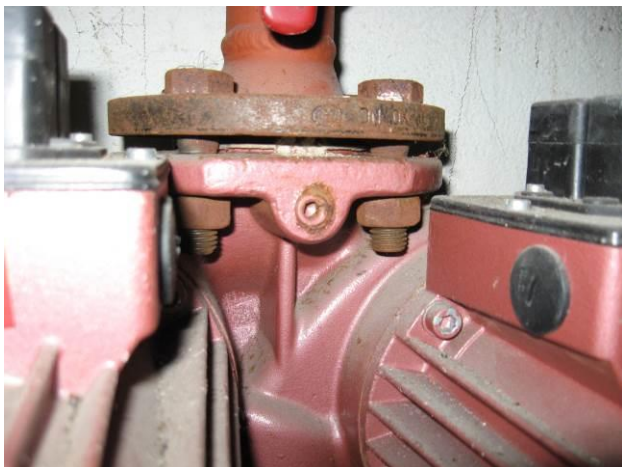
| Date du repérage | Matériau | Repérage | Localisation du matériau ou du produit | Présence amiante | Critère | Observation | Réf. photo |
|---|--|--|--|---|---|---|---|
| 29/06/2017 | Joint de bride (Matériau fibro-granuleux beige + peinture rouge) | P 1 | bâtiment Ancien Hôtel - niveau RDC - Chaufferie - | OUI | Résultat d'analyse | | Photo n° 1 |

P 1: bâtiment Ancien Hôtel - niveau RDC - Chaufferie - Joint de bride - Photo n° 1

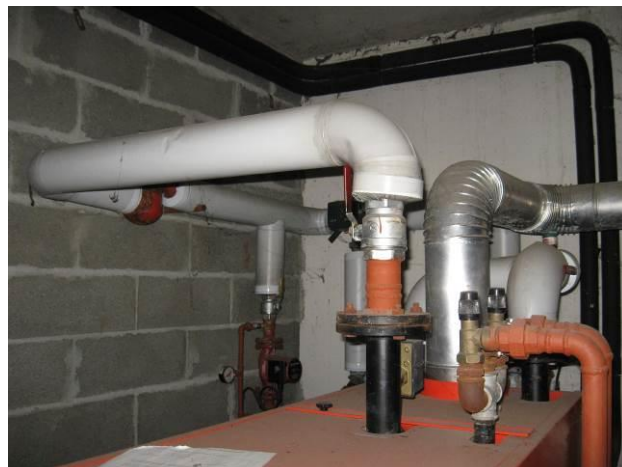
| Date du repérage | Matériau | Repérage | Localisation du prélèvement ou du matériau | Présence amiante | Critère | Observation | Réf. photo |
|---|---|---|--|---|---|---|---|
| 29/06/2017 | Calorifugeage (Bourres fibreuses jaune et verte + matériau plastifié souple gris) | P 2 | bâtiment Ancien Hôtel - niveau RDC - Chaufferie | NON | Résultat d'analyse | | Photo n° 2 |

P 2: bâtiment Ancien Hôtel - niveau RDC - Chaufferie - Calorifugeage - Photo n° 2

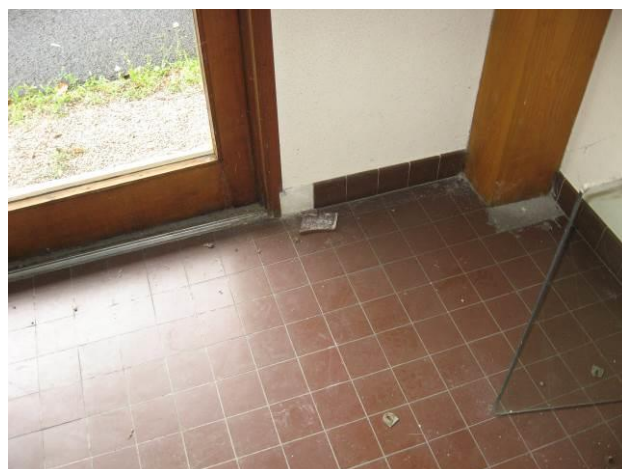
| Date du repérage | Matériau | Repérage | Localisation du matériau ou du produit | Présence amiante | Critère | Observation | Réf. photo |
|---|--|--|--|---|---|---|---|
| 29/06/2017 | Colle de plinthe (Matériau granuleux dur beige) | P 6 | bâtiment Ancien Hôtel - niveau RDC - Salle de réception - | OUI | Résultat d'analyse | | Photo n° 6 |

P 6: bâtiment Ancien Hôtel - niveau RDC - Salle de réception - Colle de plinthe - Photo n° 6

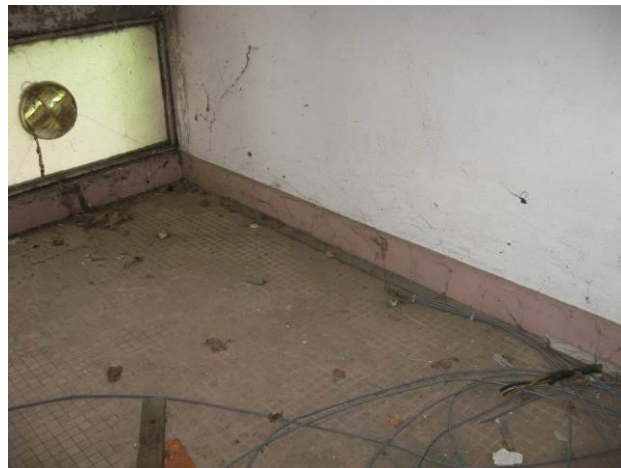
| Date du repérage | Matériau | Repérage | Localisation du matériau ou du produit | Présence amiante | Critère | Observation | Réf. photo |
|---|--|--|--|---|---|---|---|
| 29/06/2017 | Colle de plinthe (Matériau granuleux dur beige) | P 14 | bâtiment Ancien Hôtel - niveau RDC - SAS accès vide sanitaire - | OUI | Résultat d'analyse | | Photo n° 14 |

P 14: bâtiment Ancien Hôtel - niveau RDC - SAS accès vide sanitaire - Colle de plinthe - Photo n° 14

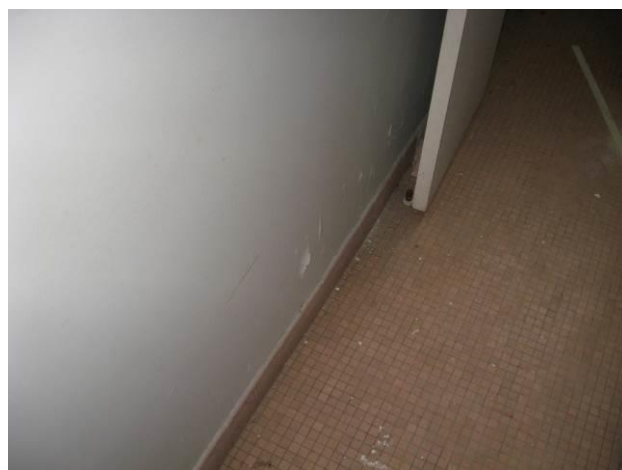
| Date du repérage | Matériau | Repérage | Localisation du matériau ou du produit | Présence amiante | Critère | Observation | Réf. photo |
|---|--|--|--|---|---|---|---|
| 29/06/2017 | Colle de plinthe (Matériau granuleux dur beige) | P 30 | bâtiment Ancien Hôtel - niveau RDC - Local ménage - | OUI | Résultat d'analyse | | Photo n° 30 |

P 30: bâtiment Ancien Hôtel - niveau RDC - Local ménage - Colle de plinthe - Photo n° 30

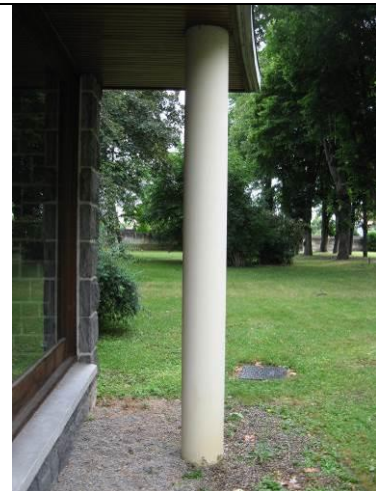
| Date du repérage | Matériau | Repérage | Localisation du matériau ou du produit | Présence amiante | Critère | Observation | Réf. photo |
|---|--|--|--|---|---|---|---|
| 29/06/2017 | Conduit coffrage perdu (Compact fibreux gris peint) | IV 1 | bâtiment Ancien Hôtel - niveau RDC - Casquette côté salle de réception - | OUI | Jugement personnel | | Photo n° 72 |

IV 1: bâtiment Ancien Hôtel - niveau RDC - Casquette côté salle  
de réception - Conduit coffrage perdu - Photo n° 72

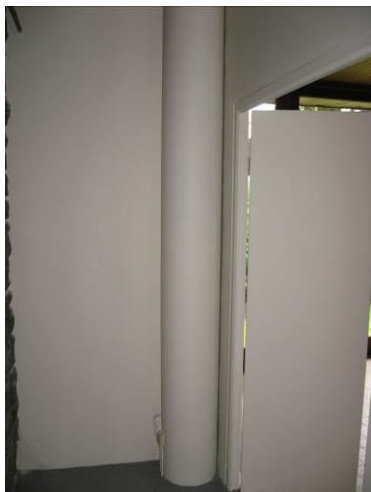
| Date du repérage | Matériau | Repérage | Localisation du matériau ou du produit | Présence amiante | Critère | Observation | Réf. photo |
|---|--|--|--|---|---|---|---|
| 29/06/2017 | Conduit coffrage perdu (Compact fibreux gris peint) | IV 2 | bâtiment Ancien Hôtel - niveau RDC - Salle de réception - | OUI | Jugement personnel | | Photo n° 73 |

IV 2: bâtiment Ancien Hôtel - niveau RDC - Salle de réception -  
Conduit coffrage perdu - Photo n° 73
