Rapport N°: 7053068/1/1/17-080 LF  
Rapport établi le 13/07/2017

## RAPPORT de repérage des matériaux et produits contenant de l'amiante avant réalisation de travaux

| Lieu d'intervention : <b>ANCIEN HOTEL</b><br><br>Adresse : <b>Domaine de la Prade</b><br><b>63118</b><br><b>CEBAZAT</b> | Propriétaire<br><br>VILLE DE CEBAZAT<br>8 Bis cours des Perches<br>63118 CEBAZAT |
| Date du constat : 29/06/2017 | Donneur d'ordre<br><br>VILLE DE CEBAZAT<br>8 Bis cours des Perches<br>63118 CEBAZAT |

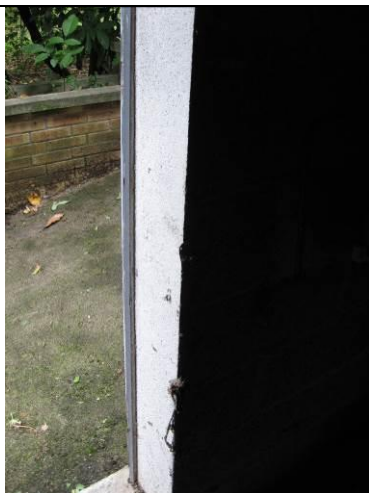
P 3: bâtiment Ancien Hôtel - niveau RDC - Chaufferie - Enduit mural - Photo n° 3

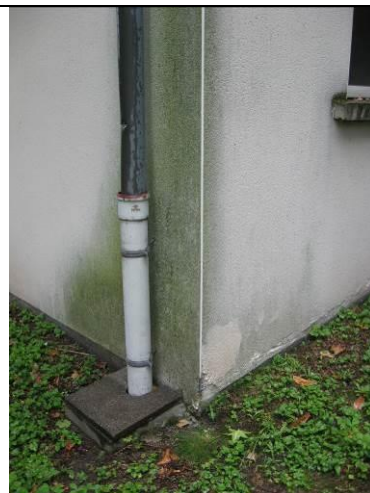
P 4: bâtiment Ancien Hôtel - niveau RDC - Extension façade extérieure - Enduit projeté - Photo n° 4

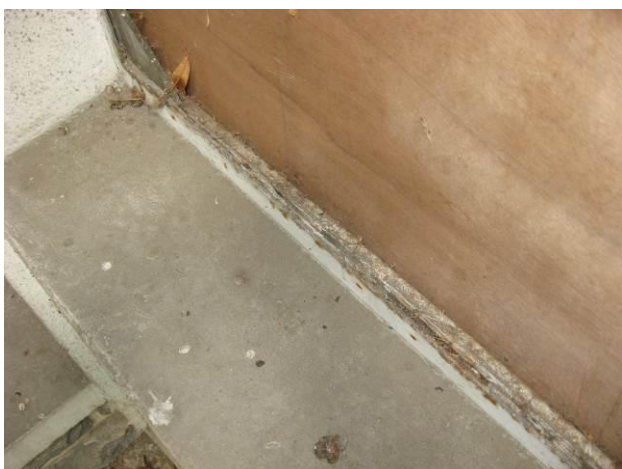
P 5: bâtiment Ancien Hôtel - niveau RDC - Extension façade extérieure - Mastic vitrier - Photo n° 5

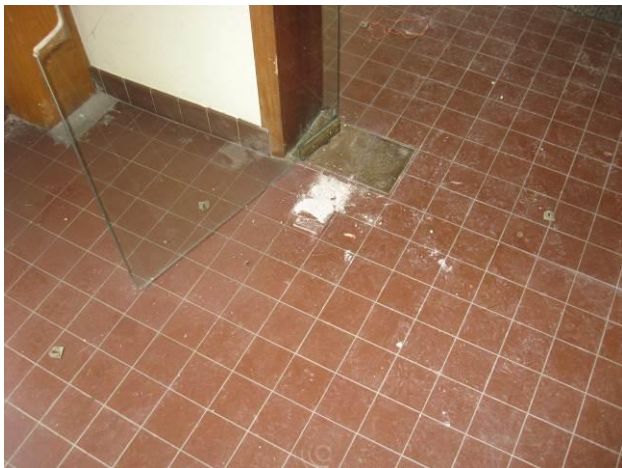
| Date du repérage | Matériau | Repérage | Localisation du prélèvement ou du matériau | Présence amiante | Critère | Observation | Réf. photo |
|---|---|---|--|---|---|---|---|
| 29/06/2017 | Colle de carrelage (Matériau granuleux dur gris) | P 7 | bâtiment Ancien Hôtel - niveau RDC - Salle de réception - | NON | Résultat d'analyse | | Photo n° 7 |

P 7: bâtiment Ancien Hôtel - niveau RDC - Salle de réception - Colle de carrelage - Photo n° 7

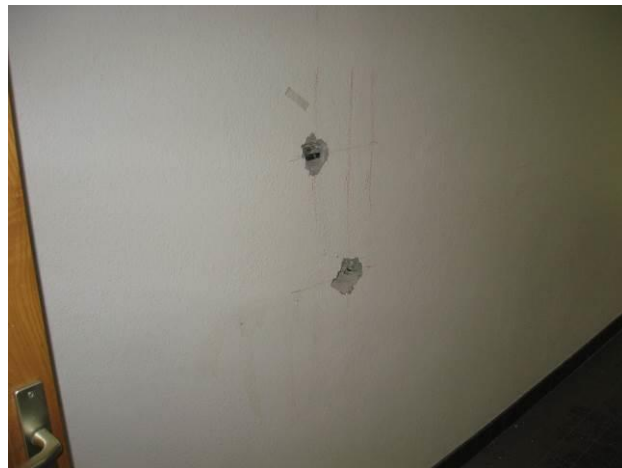
P 8: bâtiment Ancien Hôtel - niveau RDC - Salle de réception - Enduit mural - Photo n° 8

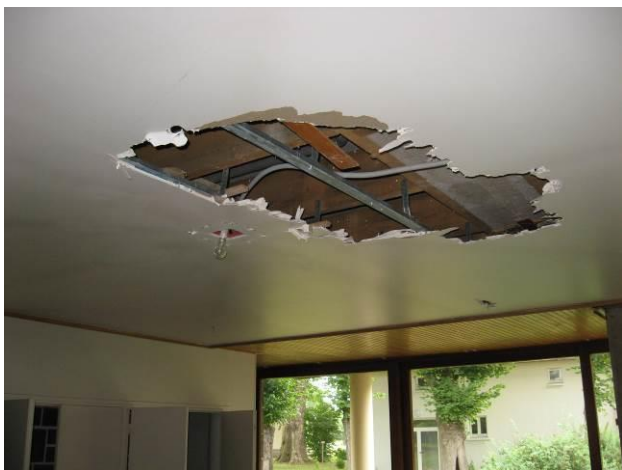
P 9: bâtiment Ancien Hôtel - niveau RDC - Salle de réception - Enduit bande à Placo au plafond - Photo n° 9

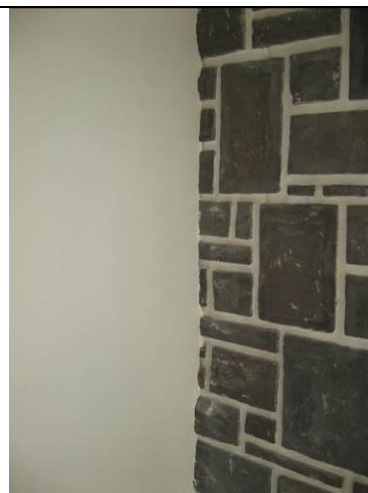
P 10: bâtiment Ancien Hôtel - niveau RDC - Salle de réception - Enduit de rebouchage placard - Photo n° 10

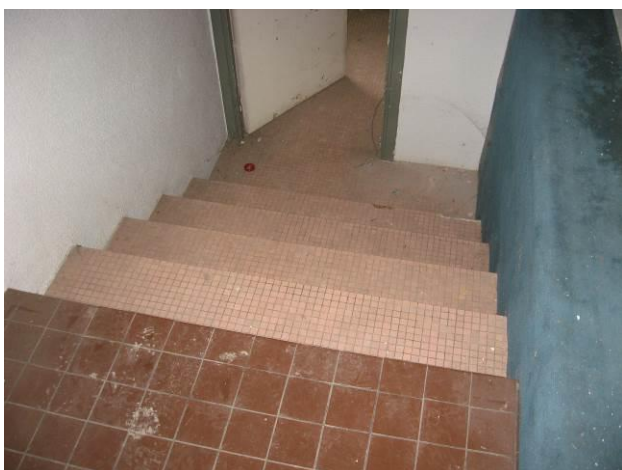
P 11: bâtiment Ancien Hôtel - niveau RDC - Escalier accès vide sanitaire - Colle de carrelage - Photo n° 11

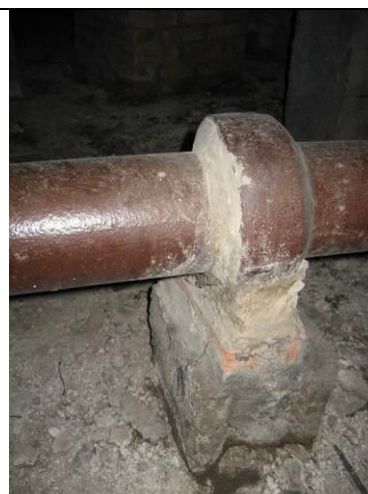
P 12: bâtiment Ancien Hôtel - niveau R-1 - Vide sanitaire - Enduit de rebouchage tuyauterie - Photo n° 12

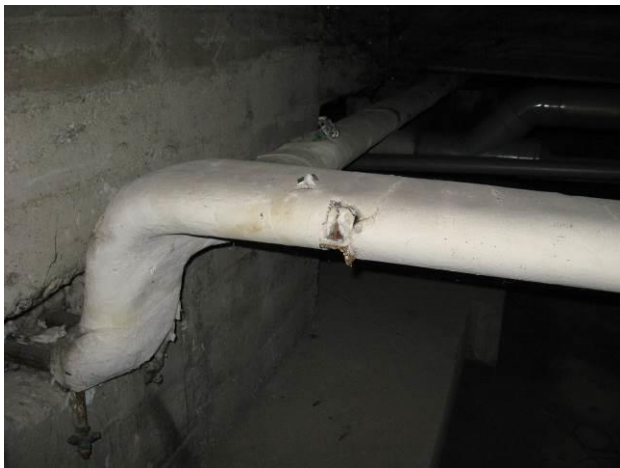
P 13: bâtiment Ancien Hôtel - niveau R-1 - Vide sanitaire - Calorifugeage - Photo n° 13

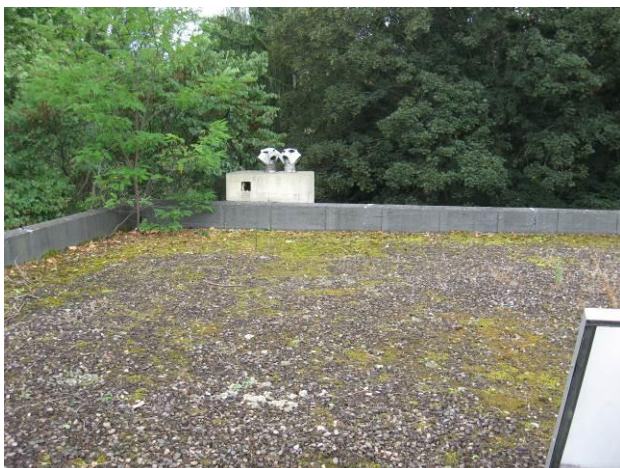
P 15: bâtiment Ancien Hôtel - niveau Toiture - Toiture terrasse - Paxalu acrotères - Photo n° 15

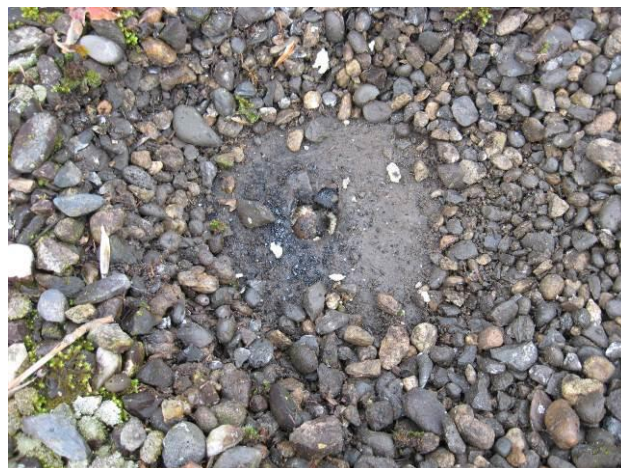
P 16: bâtiment Ancien Hôtel - niveau Toiture - Toiture terrasse - Complexe d'étanchéité - Photo n° 16

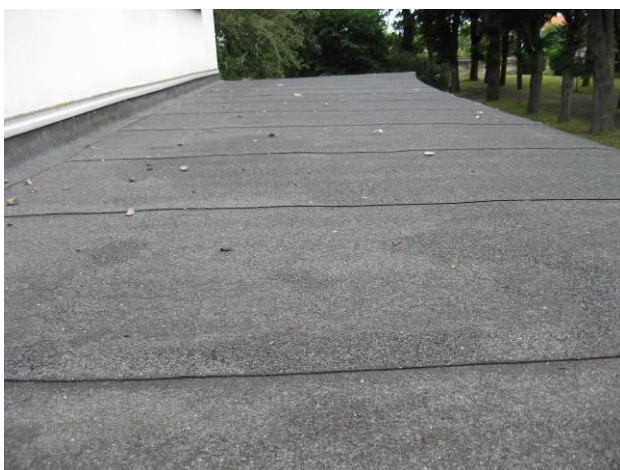
P 17: bâtiment Ancien Hôtel - niveau Toiture - Casquette côté salle de réception - Complexe d'étanchéité Shingle - Photo n° 17

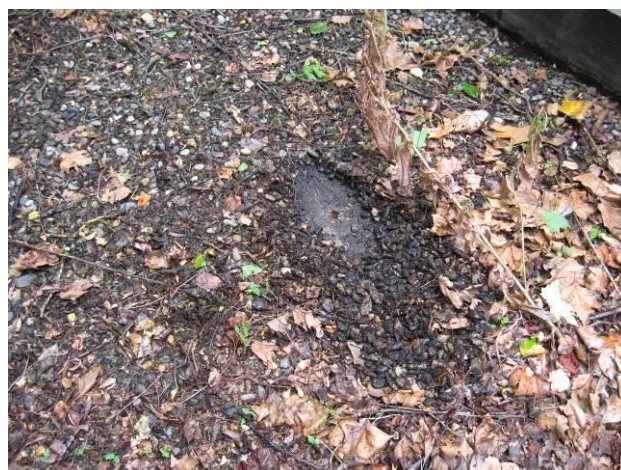
P 18: bâtiment Ancien Hôtel - niveau Toiture - Toiture chaufferie - Complexe d'étanchéité Shingle - Photo n° 18

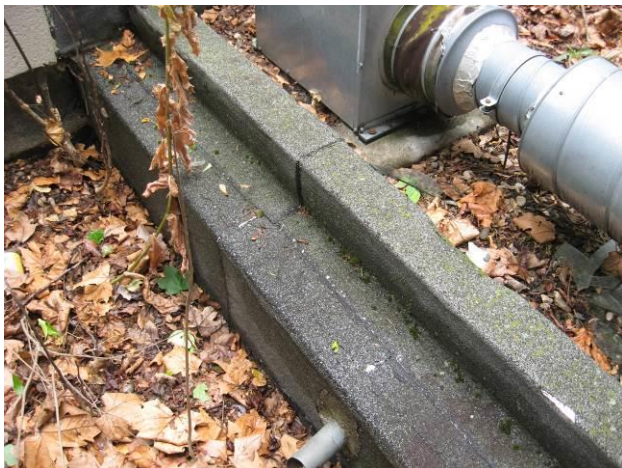
P 19: bâtiment Ancien Hôtel - niveau Toiture - Toiture chaufferie  
- Paxalu acrotères - Photo n° 19

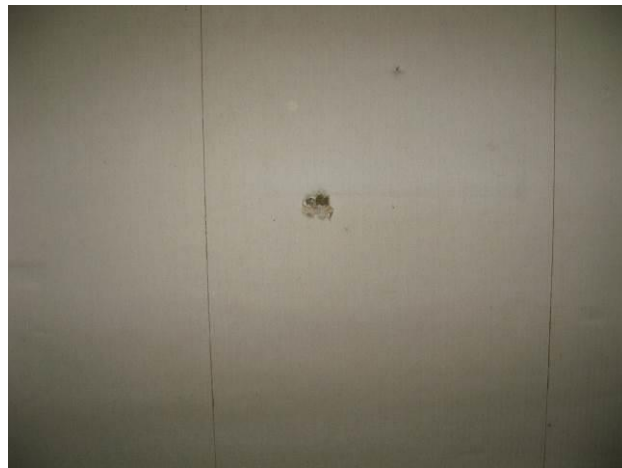
| Date du repérage | Matériau | Repérage | Localisation du prélèvement ou du matériau | Présence amiante | Critère | Observation | Réf. photo |
|---|--|---|--|---|---|---|---|
| 29/06/2017 | Enduit mural+feuille alu+moquette murale (Bourre fibreuse jaune + matériau cartonné + matériau granuleux dur blanc + peinture grise) | P 20 | bâtiment Ancien Hôtel - niveau RDC - Salle arrière - | NON | Résultat d'analyse | | Photo n° 20 |

P 20: bâtiment Ancien Hôtel - niveau RDC - Salle arrière - Enduit  
mural+feuille alu+moquette murale - Photo n° 20

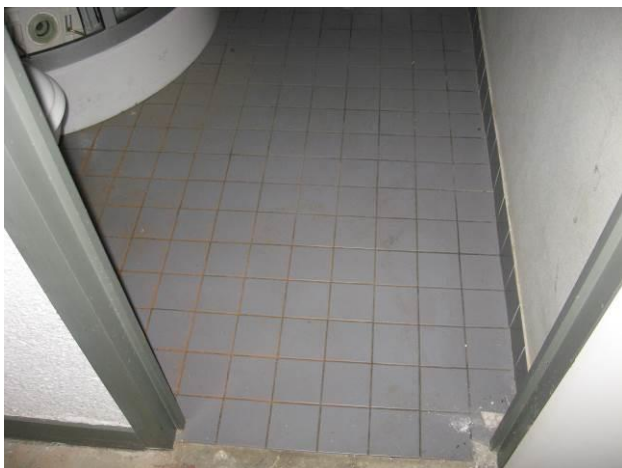
| Date du repérage | Matériau | Repérage | Localisation du prélèvement ou du matériau | Présence amiante | Critère | Observation | Réf. photo |
|---|--|---|--|---|---|---|---|
| 29/06/2017 | Colle de carrelage (Matériau granuleux dur gris) | P 21 | bâtiment Ancien Hôtel - niveau RDC - Salles d'eau chambres - | NON | Résultat d'analyse | | Photo n° 21 |

P 21: bâtiment Ancien Hôtel - niveau RDC - Salles d'eau  
chambres - Colle de carrelage - Photo n° 21

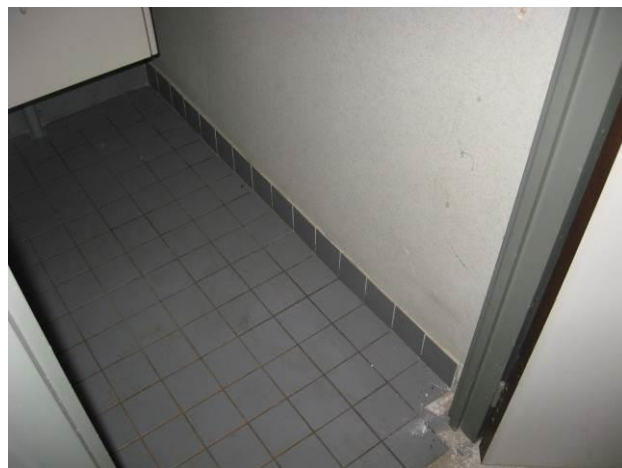
| Date du repérage | Matériau | Repérage | Localisation du prélèvement ou du matériau | Présence amiante | Critère | Observation | Réf. photo |
|---|--|---|--|---|---|---|---|
| 29/06/2017 | Colle de plinthe (Matériau granuleux dur blanc) | P 22 | bâtiment Ancien Hôtel - niveau RDC - Salles d'eau chambres - | NON | Résultat d'analyse | | Photo n° 22 |

P 22: bâtiment Ancien Hôtel - niveau RDC - Salles d'eau  
chambres - Colle de plinthe - Photo n° 22

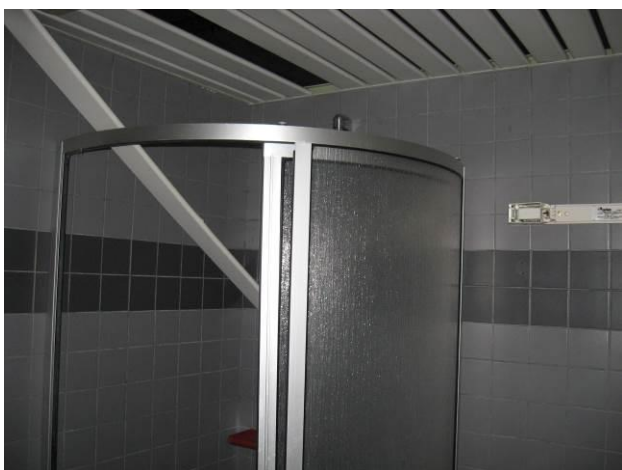
| Date du repérage | Matériau | Repérage | Localisation du prélèvement ou du matériau | Présence amiante | Critère | Observation | Réf. photo |
|---|--|---|--|---|---|---|---|
| 29/06/2017 | Colle de faïence (Matériaux granuleux durs beige et rouge + matériau cartonné) | P 23 | bâtiment Ancien Hôtel - niveau RDC - Salles d'eau chambres - | NON | Résultat d'analyse | | Photo n° 23 |

P 23: bâtiment Ancien Hôtel - niveau RDC - Salles d'eau  
chambres - Colle de faïence - Photo n° 23

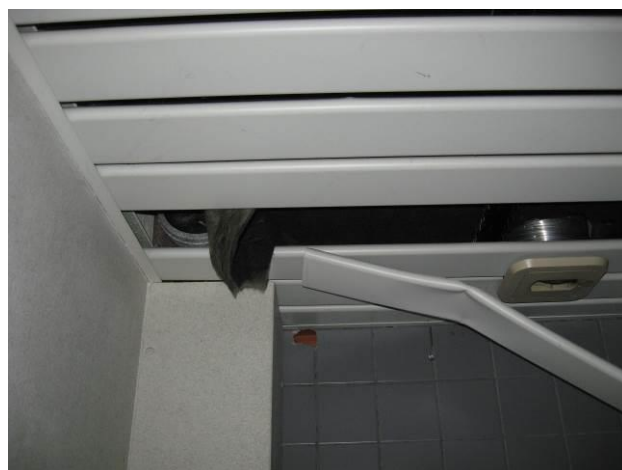
| Date du repérage | Matériau | Repérage | Localisation du prélèvement ou du matériau | Présence amiante | Critère | Observation | Réf. photo |
|---|--|---|--|---|---|---|---|
| 29/06/2017 | Isolation (Bourre fibreuse noire) | P 24 | bâtiment Ancien Hôtel - niveau RDC - Salles d'eau chambres - | NON | Résultat d'analyse | | Photo n° 24 |

P 24: bâtiment Ancien Hôtel - niveau RDC - Salles d'eau  
chambres - Isolation - Photo n° 24

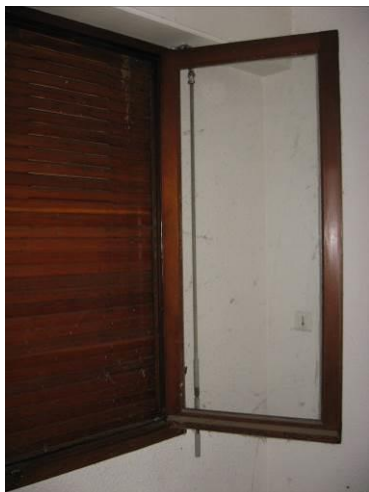
| Date du repérage | Matériau | Repérage | Localisation du prélèvement ou du matériau | Présence amiante | Critère | Observation | Réf. photo |
|---|---|---|---|---|---|---|---|
| 29/06/2017 | Mastic vitrier (Matériau granuleux dur marron + peinture marron) | P 25 | bâtiment Ancien Hôtel - niveau RDC - Chambres côté avant - | NON | Résultat d'analyse | | Photo n° 25 |

P 25: bâtiment Ancien Hôtel - niveau RDC - Chambres côté avant - Mastic vitrier - Photo n° 25

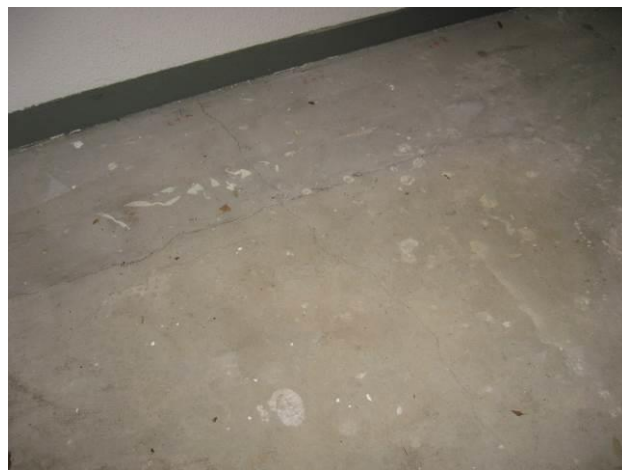
| Date du repérage | Matériau | Repérage | Localisation du prélèvement ou du matériau | Présence amiante | Critère | Observation | Réf. photo |
|---|---|---|---|---|---|---|---|
| 29/06/2017 | Ragréage (Matériau granuleux dur gris) | P 26 | bâtiment Ancien Hôtel - niveau RDC - Chambres - | NON | Résultat d'analyse | | Photo n° 26 |

P 26: bâtiment Ancien Hôtel - niveau RDC - Chambres - Ragrée - Photo n° 26

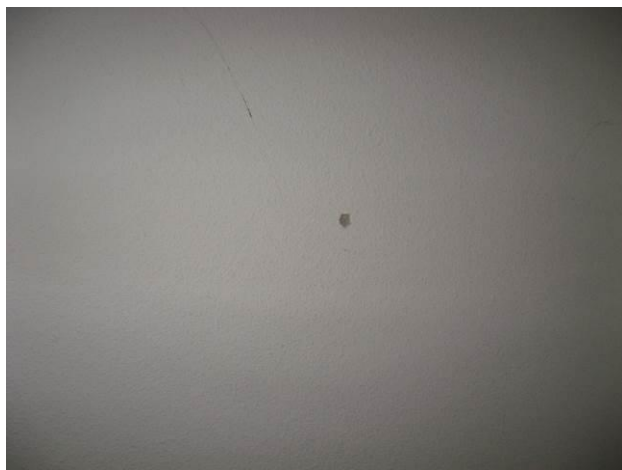
| Date du repérage | Matériau | Repérage | Localisation du prélèvement ou du matériau | Présence amiante | Critère | Observation | Réf. photo |
|---|---|---|---|---|---|---|---|
| 29/06/2017 | Enduit mural (Matériau granuleux dur gris + peinture beige + matériau cartonné blanc) | P 27 | bâtiment Ancien Hôtel - niveau RDC - Chambres - | NON | Résultat d'analyse | | Photo n° 27 |

P 27: bâtiment Ancien Hôtel - niveau RDC - Chambres - Enduit mural - Photo n° 27

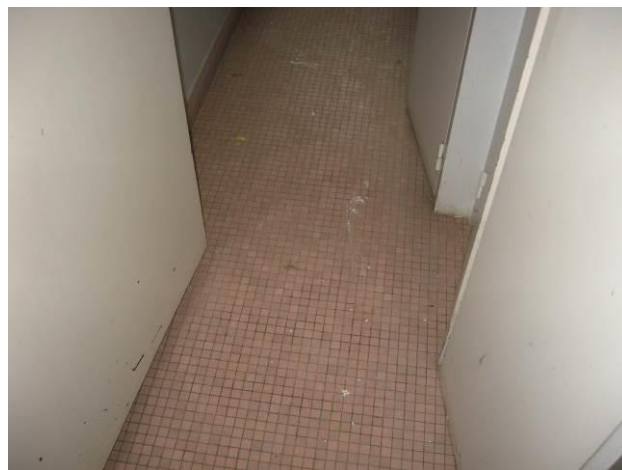
| Date du repérage | Matériau | Repérage | Localisation du prélèvement ou du matériau | Présence amiante | Critère | Observation | Réf. photo |
|---|---|---|---|---|---|---|---|
| 29/06/2017 | Colle de carrelage (Matériau granuleux dur gris) | P 28 | bâtiment Ancien Hôtel - niveau RDC - Local ménage - | NON | Résultat d'analyse | | Photo n° 28 |

P 28: bâtiment Ancien Hôtel - niveau RDC - Local ménage - Colle de carrelage - Photo n° 28

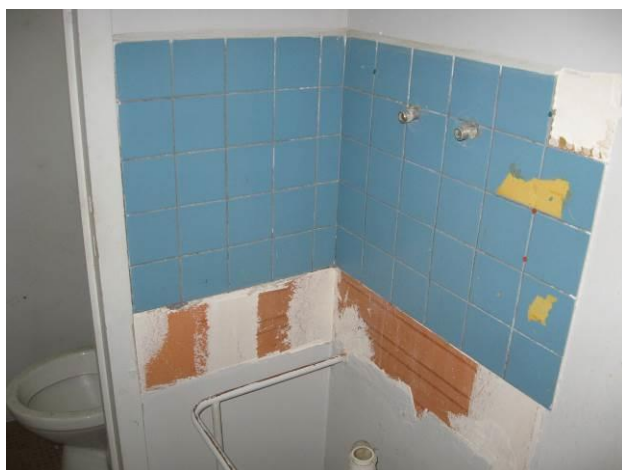
| Date du repérage | Matériau | Repérage | Localisation du prélèvement ou du matériau | Présence amiante | Critère | Observation | Réf. photo |
|---|---|---|---|---|---|---|---|
| 29/06/2017 | Colle de faïence (Matériaux granuleux durs blanc et beige + peinture grise) | P 29 | bâtiment Ancien Hôtel - niveau RDC - Local ménage - | NON | Résultat d'analyse | | Photo n° 29 |

P 29: bâtiment Ancien Hôtel - niveau RDC - Local ménage - Colle de faïence - Photo n° 29

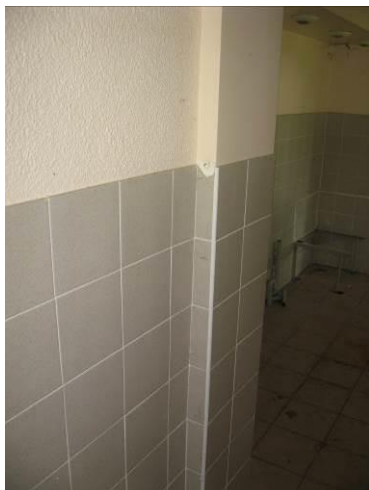
| Date du repérage | Matériau | Repérage | Localisation du prélèvement ou du matériau | Présence amiante | Critère | Observation | Réf. photo |
|---|---|---|---|---|---|---|---|
| 29/06/2017 | Colle de faïence (Matériaux granuleux durs blanc et beige) | P 31 | bâtiment Ancien Hôtel - niveau RDC - SAS accès extension - | NON | Résultat d'analyse | | Photo n° 31 |

P 31: bâtiment Ancien Hôtel - niveau RDC - SAS accès extension - Colle de faïence - Photo n° 31

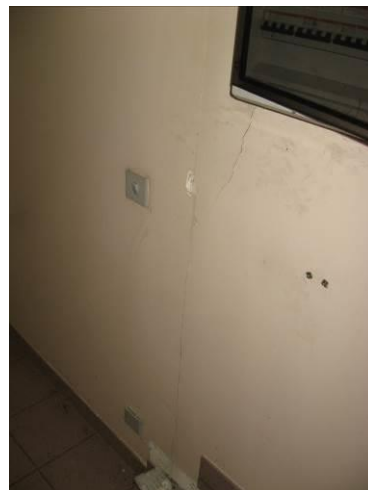
| Date du repérage | Matériau | Repérage | Localisation du prélèvement ou du matériau | Présence amiante | Critère | Observation | Réf. photo |
|---|---|---|---|---|---|---|---|
| 29/06/2017 | Enduit bande à Placo (Matériau granuleux dur blanc + matériau cartonné + peinture rose) | P 32 | bâtiment Ancien Hôtel - niveau RDC - SAS accès extension - | NON | Résultat d'analyse | | Photo n° 32 |

P 32: bâtiment Ancien Hôtel - niveau RDC - SAS accès extension - Enduit bande à Placo - Photo n° 32

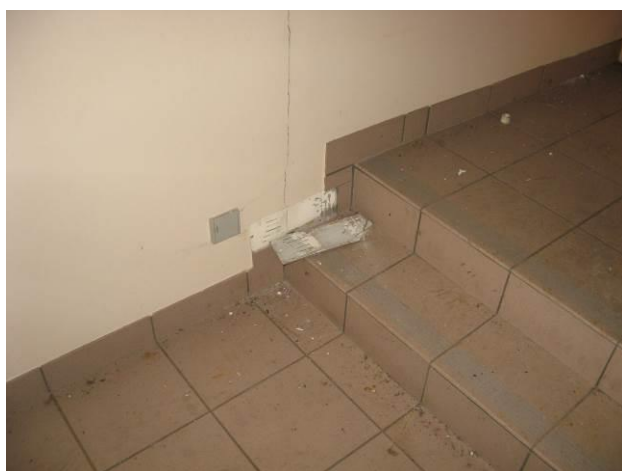
| Date du repérage | Matériau | Repérage | Localisation du prélèvement ou du matériau | Présence amiante | Critère | Observation | Réf. photo |
|---|---|---|---|---|---|---|---|
| 29/06/2017 | Colle de plinthe (Matériau granuleux dur gris) | P 33 | bâtiment Ancien Hôtel - niveau RDC - SAS accès extension - | NON | Résultat d'analyse | | Photo n° 33 |

P 33: bâtiment Ancien Hôtel - niveau RDC - SAS accès extension - Colle de plinthe - Photo n° 33

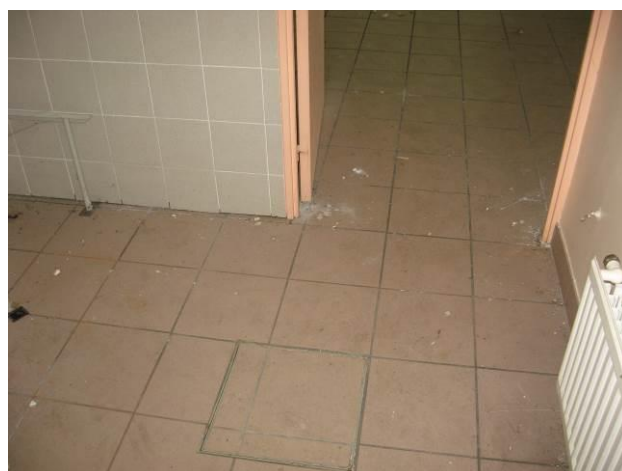
| Date du repérage | Matériau | Repérage | Localisation du prélèvement ou du matériau | Présence amiante | Critère | Observation | Réf. photo |
|---|---|---|---|---|---|---|---|
| 29/06/2017 | Colle de carrelage (Matériau granuleux dur gris) | P 34 | bâtiment Ancien Hôtel - niveau RDC - SAS accès extension - | NON | Résultat d'analyse | | Photo n° 34 |

P 34: bâtiment Ancien Hôtel - niveau RDC - SAS accès extension - Colle de carrelage - Photo n° 34

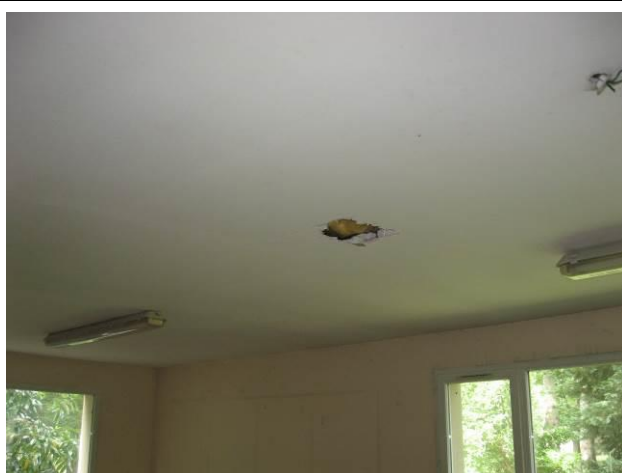
| Date du repérage | Matériau | Repérage | Localisation du prélèvement ou du matériau | Présence amiante | Critère | Observation | Réf. photo |
|---|---|---|---|---|---|---|---|
| 29/06/2017 | Enduit bande à Placo (Matériau granuleux dur blanc + matériau cartonné + peintures rose et blanche) | P 35 | bâtiment Ancien Hôtel - niveau RDC - Grande salle extension - | NON | Résultat d'analyse | | Photo n° 35 |

P 35: bâtiment Ancien Hôtel - niveau RDC - Grande salle extension - Enduit bande à Placo - Photo n° 35

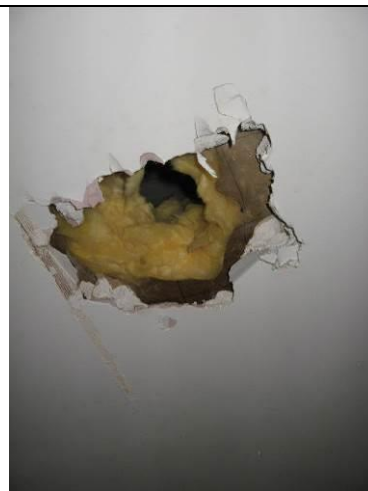
| Date du repérage | Matériau | Repérage | Localisation du prélèvement ou du matériau | Présence amiante | Critère | Observation | Réf. photo |
|---|---|---|---|---|---|---|---|
| 29/06/2017 | Isolation plafond (Bourre fibreuse jaune + matériau cartonné bitumineux) | P 36 | bâtiment Ancien Hôtel - niveau RDC - Grande salle extension - | NON | Résultat d'analyse | | Photo n° 36 |

P 36: bâtiment Ancien Hôtel - niveau RDC - Grande salle extension - Isolation plafond - Photo n° 36

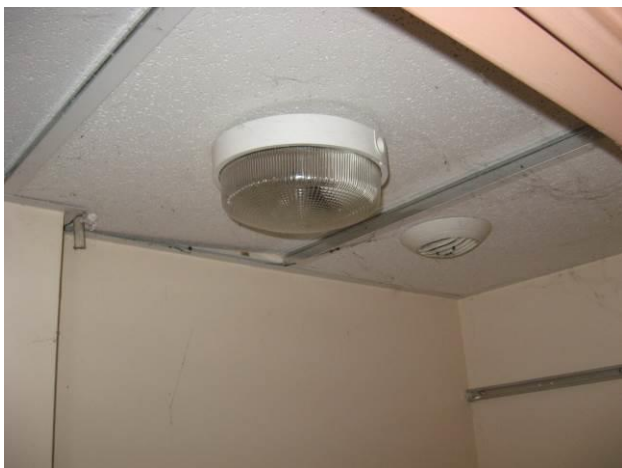
| Date du repérage | Matériau | Repérage | Localisation du prélèvement ou du matériau | Présence amiante | Critère | Observation | Réf. photo |
|---|---|---|---|---|---|---|---|
| 29/06/2017 | Faux-plafond (Matériau fibro-granuleux beige + peinture blanche) | P 37 | bâtiment Ancien Hôtel - niveau RDC - Sanitaires extension | NON | Résultat d'analyse | | Photo n° 37 |

P 37: bâtiment Ancien Hôtel - niveau RDC - Sanitaires extension  
- Faux-plafond - Photo n° 37

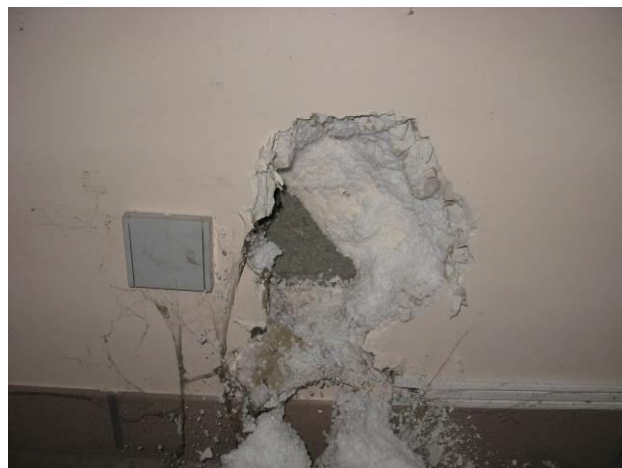
| Date du repérage | Matériau | Repérage | Localisation du prélèvement ou du matériau | Présence amiante | Critère | Observation | Réf. photo |
|---|--|---|--|---|---|---|---|
| 29/06/2017 | Colle type MAP au mur (Matériau granuleux dur beige + polystyrène) | P 38 | bâtiment Ancien Hôtel - niveau RDC - Grande salle extension - | NON | Résultat d'analyse | | Photo n° 38 |

P 38: bâtiment Ancien Hôtel - niveau RDC - Grande salle  
extension - Colle type MAP au mur - Photo n° 38

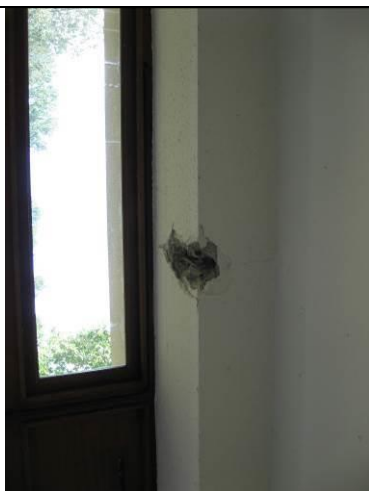
| Date du repérage | Matériau | Repérage | Localisation du prélèvement ou du matériau | Présence amiante | Critère | Observation | Réf. photo |
|---|--|---|--|---|---|---|---|
| 29/06/2017 | Enduit mural (Matériaux granuleux durs gris et blanc + peinture blanche) | P 39 | bâtiment Ancien Hôtel - niveau R+1 - Chambres - | NON | Résultat d'analyse | | Photo n° 39 |

P 39: bâtiment Ancien Hôtel - niveau R+1 - Chambres - Enduit  
mural - Photo n° 39

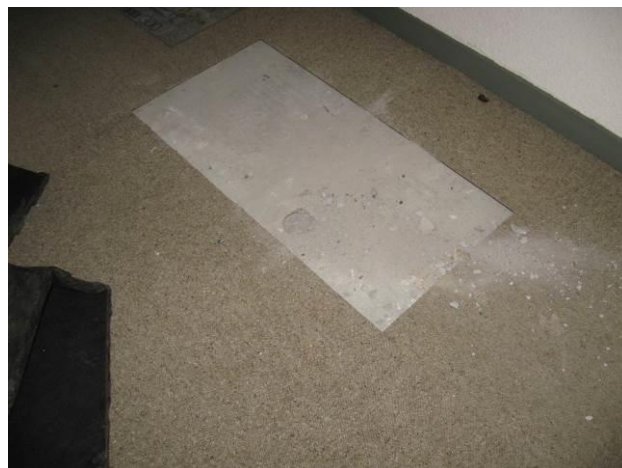
| Date du repérage | Matériau | Repérage | Localisation du prélèvement ou du matériau | Présence amiante | Critère | Observation | Réf. photo |
|---|--|---|--|---|---|---|---|
| 29/06/2017 | Ragréage (Matériau granuleux dur gris) | P 40 | bâtiment Ancien Hôtel - niveau R+1 - Chambres - | NON | Résultat d'analyse | | Photo n° 40 |

P 40: bâtiment Ancien Hôtel - niveau R+1 - Chambres -  
Ragréage - Photo n° 40

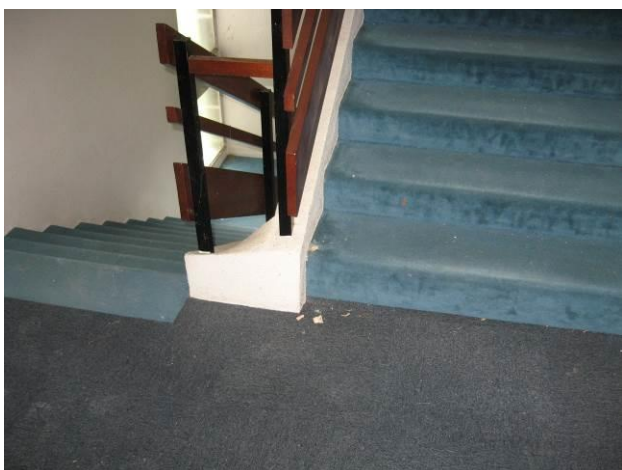
| Date du repérage | Matériau | Repérage | Localisation du prélèvement ou du matériau | Présence amiante | Critère | Observation | Réf. photo |
|---|--|---|--|---|---|---|---|
| 29/06/2017 | Moquette (Moquette bleue + matériau ligneux + matériau granuleux dur gris) | P 41 | bâtiment Ancien Hôtel - niveau R+1 - Escalier - | NON | Résultat d'analyse | | Photo n° 41 |

P 41: bâtiment Ancien Hôtel - niveau R+1 - Escalier - Moquette -  
Photo n° 41

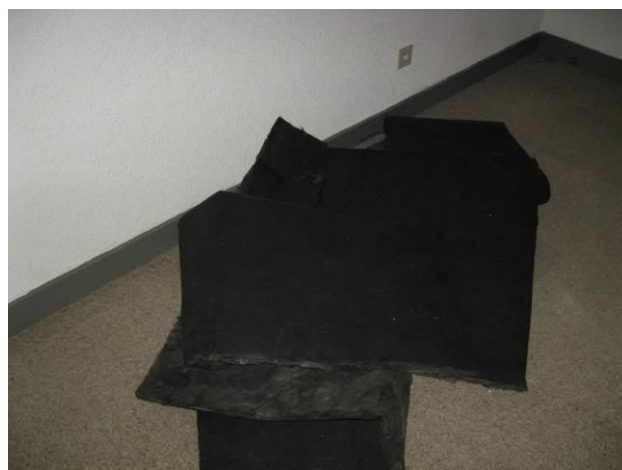
| Date du repérage | Matériau | Repérage | Localisation du prélèvement ou du matériau | Présence amiante | Critère | Observation | Réf. photo |
|---|--|---|--|---|---|---|---|
| 29/06/2017 | Isolation (Bourre fibreuse noire) | P 42 | bâtiment Ancien Hôtel - niveau R+1 - Circulation - | NON | Résultat d'analyse | | Photo n° 42 |

P 42: bâtiment Ancien Hôtel - niveau R+1 - Circulation - Isolation  
- Photo n° 42

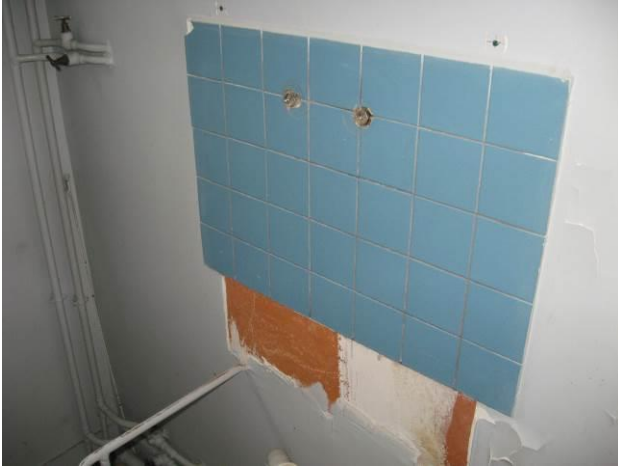
P 48: bâtiment Ancien Hôtel - niveau R+1 - Salles d'eau chambres - Colle de faïence - Photo n° 48

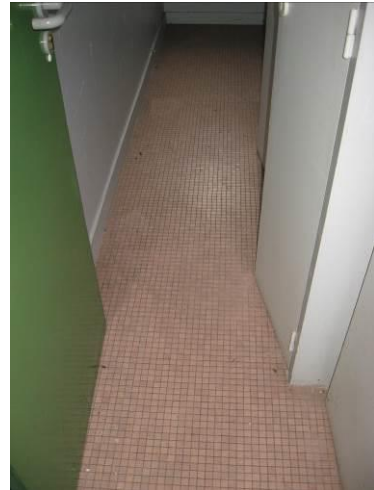
| Date du repérage | Matériau | Repérage | Localisation du prélèvement ou du matériau | Présence amiante | Critère | Observation | Réf. photo |
|---|--|---|--|---|---|---|---|
| 29/06/2017 | Colle de faïence (Matériaux granuleux durs blanc et beige) | P 49 | bâtiment Ancien Hôtel - niveau R+1 - Local ménage - | NON | Résultat d'analyse | | Photo n° 49 |

P 49: bâtiment Ancien Hôtel - niveau R+1 - Local ménage - Colle de faïence - Photo n° 49

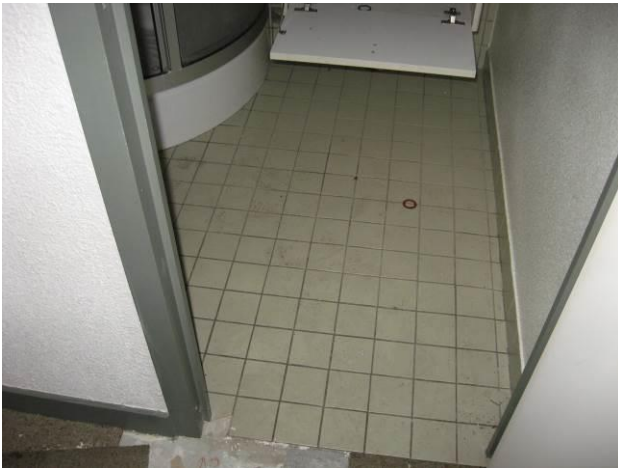
| Date du repérage | Matériau | Repérage | Localisation du prélèvement ou du matériau | Présence amiante | Critère | Observation | Réf. photo |
|---|--|---|--|---|---|---|---|
| 29/06/2017 | Colle de carrelage (Matériau granuleux dur gris) | P 50 | bâtiment Ancien Hôtel - niveau R+1 - Local ménage - | NON | Résultat d'analyse | | Photo n° 50 |

P 50: bâtiment Ancien Hôtel - niveau R+1 - Local ménage - Colle de carrelage - Photo n° 50

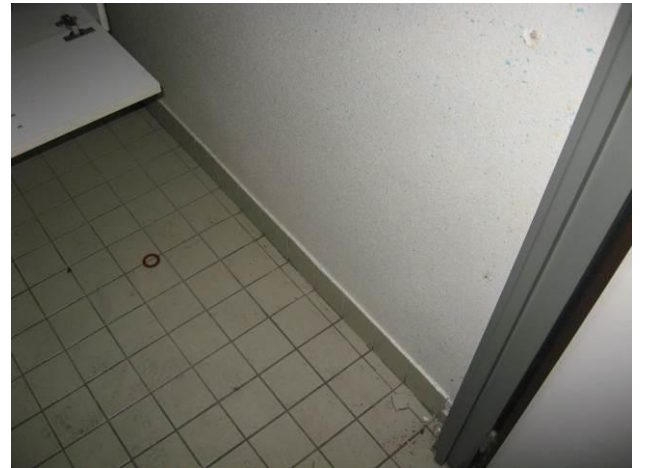
| Date du repérage | Matériau | Repérage | Localisation du prélèvement ou du matériau | Présence amiante | Critère | Observation | Réf. photo |
|---|--|---|--|---|---|---|---|
| 29/06/2017 | Colle de carrelage (Matériau granuleux dur gris) | P 51 | bâtiment Ancien Hôtel - niveau R+1 - Salles d'eau chambres - | NON | Résultat d'analyse | | Photo n° 51 |

P 51: bâtiment Ancien Hôtel - niveau R+1 - Salles d'eau chambres - Colle de carrelage - Photo n° 51

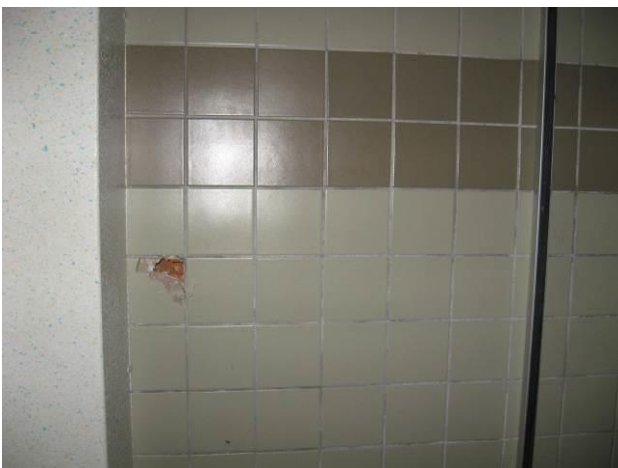
| Date du repérage | Matériau | Repérage | Localisation du prélèvement ou du matériau | Présence amiante | Critère | Observation | Réf. photo |
|---|---|---|--|---|---|---|---|
| 29/06/2017 | Colle de plinthe (Matériau granuleux dur beige + matériau cartonné) | P 52 | bâtiment Ancien Hôtel - niveau R+1 - Salles d'eau chambres - | NON | Résultat d'analyse | | Photo n° 52 |

P 52: bâtiment Ancien Hôtel - niveau R+1 - Salles d'eau chambres - Colle de plinthe - Photo n° 52

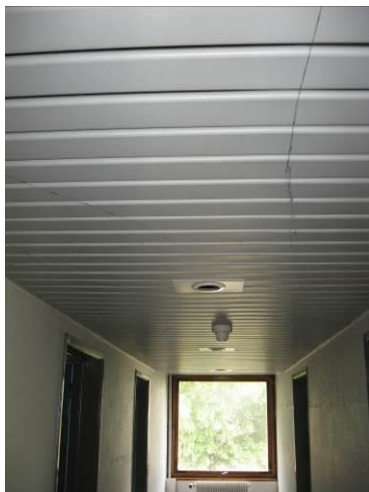
| Date du repérage | Matériau | Repérage | Localisation du prélèvement ou du matériau | Présence amiante | Critère | Observation | Réf. photo |
|---|---|---|--|---|---|---|---|
| 29/06/2017 | Mastic vitrier (Matériau granuleux dur beige + peinture marron) | P 54 | bâtiment Ancien Hôtel - niveau R+2 - Circulation - | NON | Résultat d'analyse | | Photo n° 54 |

P 54: bâtiment Ancien Hôtel - niveau R+2 - Circulation - Mastic vitrier - Photo n° 54

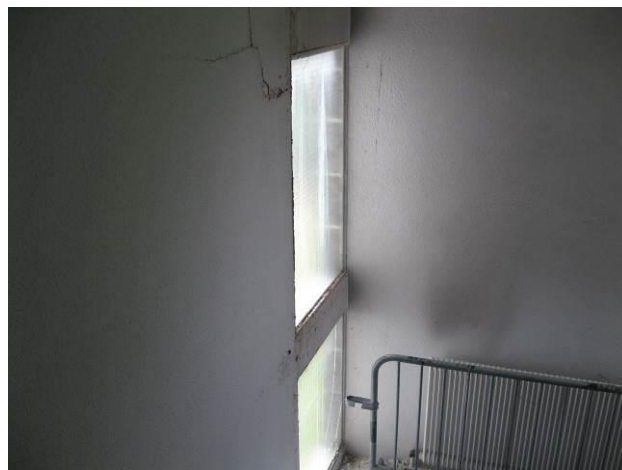
| Date du repérage | Matériau | Repérage | Localisation du prélèvement ou du matériau | Présence amiante | Critère | Observation | Réf. photo |
|---|---|---|--|---|---|---|---|
| 29/06/2017 | Isolation (Bourre fibreuse noire) | P 55 | bâtiment Ancien Hôtel - niveau R+2 - Circulation - | NON | Résultat d'analyse | | Photo n° 55 |

P 55: bâtiment Ancien Hôtel - niveau R+2 - Circulation - Isolation - Photo n° 55

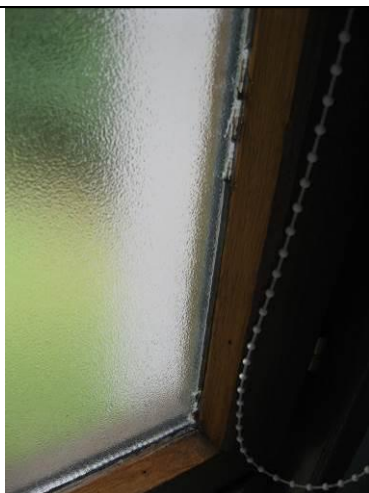
| Date du repérage | Matériau | Repérage | Localisation du prélèvement ou du matériau | Présence amiante | Critère | Observation | Réf. photo |
|---|---|---|--|---|---|---|---|
| 29/06/2017 | Mastic vitrier (Matériau granuleux dur beige + peinture blanche) | P 56 | bâtiment Ancien Hôtel - niveau R+2 - Escalier - | NON | Résultat d'analyse | | Photo n° 56 |

P 56: bâtiment Ancien Hôtel - niveau R+2 - Escalier - Mastic vitrier - Photo n° 56

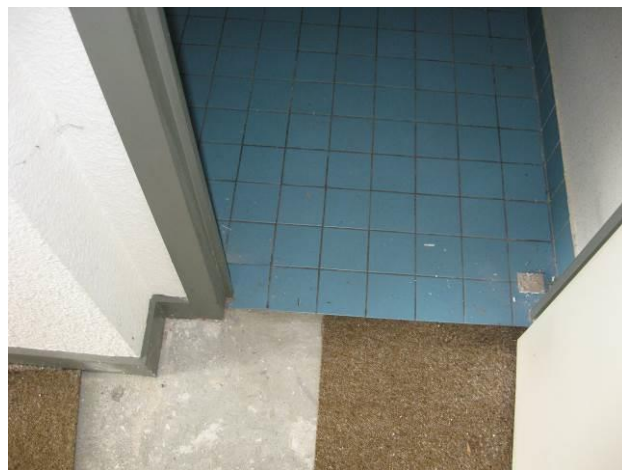
| Date du repérage | Matériau | Repérage | Localisation du prélèvement ou du matériau | Présence amiante | Critère | Observation | Réf. photo |
|---|---|---|--|---|---|---|---|
| 29/06/2017 | Mastic vitrier (Matériau souple gris) | P 57 | bâtiment Ancien Hôtel - niveau R+2 - Salle d'eau grande chambre - | NON | Résultat d'analyse | | Photo n° 57 |

P 57: bâtiment Ancien Hôtel - niveau R+2 - Salle d'eau grande chambre - Mastic vitrier - Photo n° 57

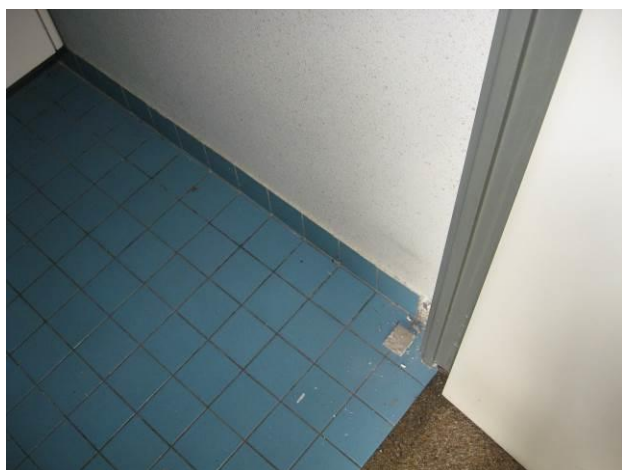
| Date du repérage | Matériau | Repérage | Localisation du prélèvement ou du matériau | Présence amiante | Critère | Observation | Réf. photo |
|---|---|---|--|---|---|---|---|
| 29/06/2017 | Colle de carrelage (Matériau granuleux dur gris) | P 58 | bâtiment Ancien Hôtel - niveau R+2 - Salles d'eau chambres - | NON | Résultat d'analyse | | Photo n° 58 |

P 58: bâtiment Ancien Hôtel - niveau R+2 - Salles d'eau chambres - Colle de carrelage - Photo n° 58

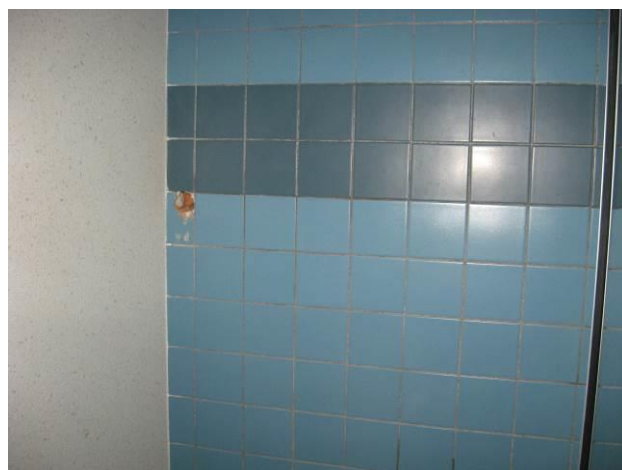
| Date du repérage | Matériau | Repérage | Localisation du prélèvement ou du matériau | Présence amiante | Critère | Observation | Réf. photo |
|---|---|---|--|---|---|---|---|
| 29/06/2017 | Colle de plinthe (Matériaux granuleux durs beige et blanc) | P 59 | bâtiment Ancien Hôtel - niveau R+2 - Salles d'eau chambres - | NON | Résultat d'analyse | | Photo n° 59 |

P 59: bâtiment Ancien Hôtel - niveau R+2 - Salles d'eau chambres - Colle de plinthe - Photo n° 59

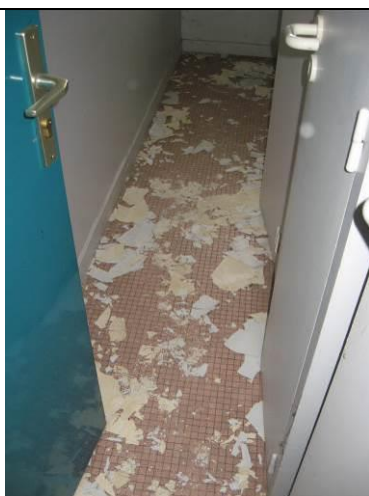
| Date du repérage | Matériau | Repérage | Localisation du prélèvement ou du matériau | Présence amiante | Critère | Observation | Réf. photo |
|---|---|---|--|---|---|---|---|
| 29/06/2017 | Colle de faïence (Matériaux granuleux durs beige et blanc) | P 64 | bâtiment Ancien Hôtel - niveau R+2 - Local ménage - | NON | Résultat d'analyse | | Photo n° 64 |

P 64: bâtiment Ancien Hôtel - niveau R+2 - Local ménage - Colle de faïence - Photo n° 64

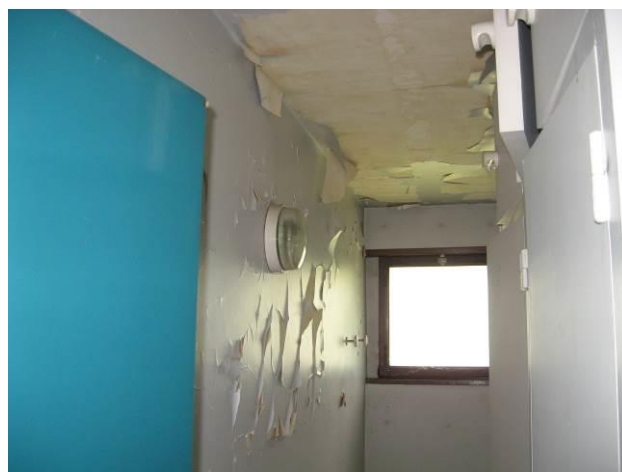
| Date du repérage | Matériau | Repérage | Localisation du prélèvement ou du matériau | Présence amiante | Critère | Observation | Réf. photo |
|---|---|---|--|---|---|---|---|
| 29/06/2017 | Colle de carrelage (Matériau granuleux dur gris) | P 65 | bâtiment Ancien Hôtel - niveau R+2 - Local ménage - | NON | Résultat d'analyse | | Photo n° 65 |

P 65: bâtiment Ancien Hôtel - niveau R+2 - Local ménage - Colle de carrelage - Photo n° 65

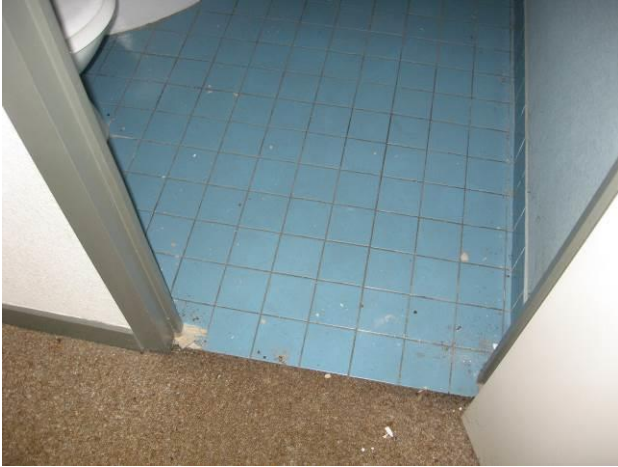
| Date du repérage | Matériau | Repérage | Localisation du prélèvement ou du matériau | Présence amiante | Critère | Observation | Réf. photo |
|---|---|---|--|---|---|---|---|
| 29/06/2017 | Peinture (Matériau granuleux dur beige + peinture grise) | P 66 | bâtiment Ancien Hôtel - niveau R+2 - Local ménage - | NON | Résultat d'analyse | | Photo n° 66 |

P 66: bâtiment Ancien Hôtel - niveau R+2 - Local ménage - Peinture - Photo n° 66

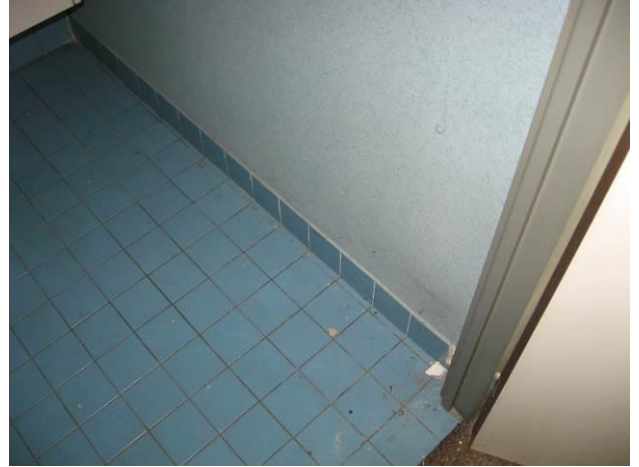
| Date du repérage | Matériau | Repérage | Localisation du prélèvement ou du matériau | Présence amiante | Critère | Observation | Réf. photo |
|---|---|---|--|---|---|---|---|
| 29/06/2017 | Colle de carrelage (Matériau granuleux dur gris) | P 67 | bâtiment Ancien Hôtel - niveau R+2 - Salles d'eau chambres - | NON | Résultat d'analyse | | Photo n° 67 |

P 67: bâtiment Ancien Hôtel - niveau R+2 - Salles d'eau  
chambres - Colle de carrelage - Photo n° 67

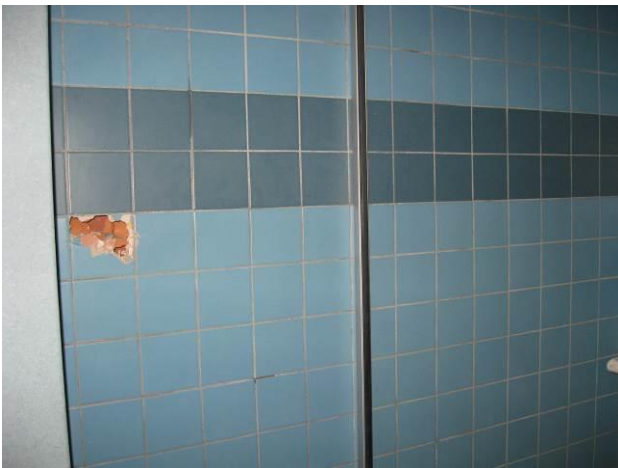
| Date du repérage | Matériau | Repérage | Localisation du prélèvement ou du matériau | Présence amiante | Critère | Observation | Réf. photo |
|---|---|---|--|---|---|---|---|
| 29/06/2017 | Colle de plinthe (Matériaux granuleux durs beige et blanc) | P 68 | bâtiment Ancien Hôtel - niveau R+2 - Salles d'eau chambres - | NON | Résultat d'analyse | | Photo n° 68 |

P 68: bâtiment Ancien Hôtel - niveau R+2 - Salles d'eau  
chambres - Colle de plinthe - Photo n° 68
